مدى تطبيق الاشتراطات العامة والخاصة بخدمات المعاقين في المبانى المهامة (1) بمدينة الرياض

الدكتور/ إبراهيم بن راشد بن سعد الجوير كلية العمارة والتخطيط - قسم العمارة وعلوم البناء - جامعة الملك سعود

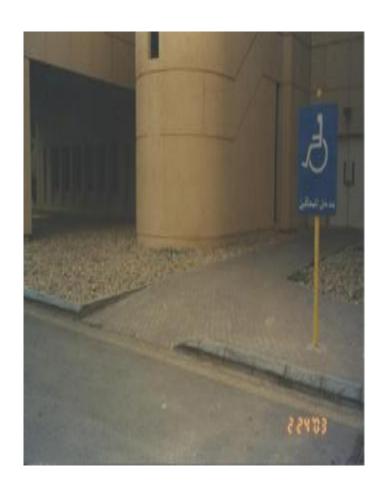
- 1. عدم وجود لوحات إرشادية ولافتات خارجية وداخلية خاصة بالمعاقين تبين اتجاهات وأماكن تواجد الخدمات الخاصة بمم (أنظر الشكل رقم 9).
- 2. عدم وحود مواقف خاصة بالمعاقين في أماكن مناسبة يسهل الوصول منها واليها قريبة من المداخل والمخارج الرئيسة والفرعية (أنظر الشكل رقم 10).

الشكل رقم (9): لوحة إرشادية خارجية تبين مداخل المعاقين بجانب المنحدر الغاطس بالرصيف.

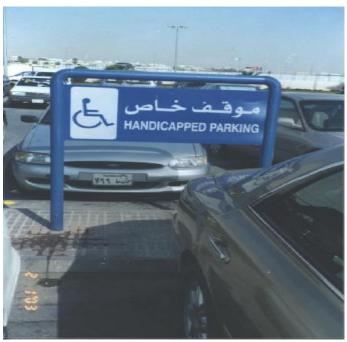
الشكل رقم (10): لوحة إرشادية خارجية تبين مواقف المعاقين.
